設備紹介

# フジオーゼックス(株) エンジンバルブの寸法検査機・外観画像検査機

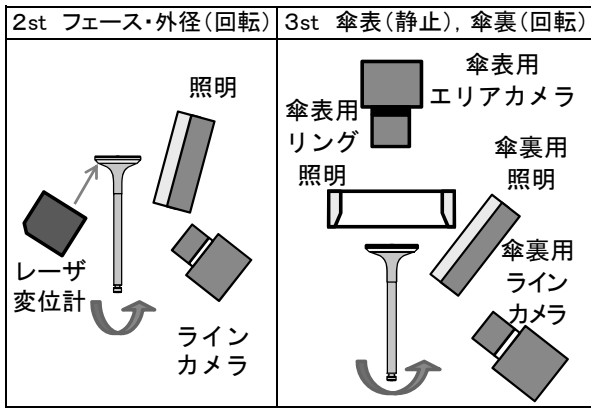
図5. 画像機器構成 (2～3st).

- (1) エリアカメラ2台、ラインカメラ4台、照明5台で構成している(表3、図5)。

これらの画像システムは検査精度の管理、保守性から既製品を使用し、画像処理設定は当社で行った。

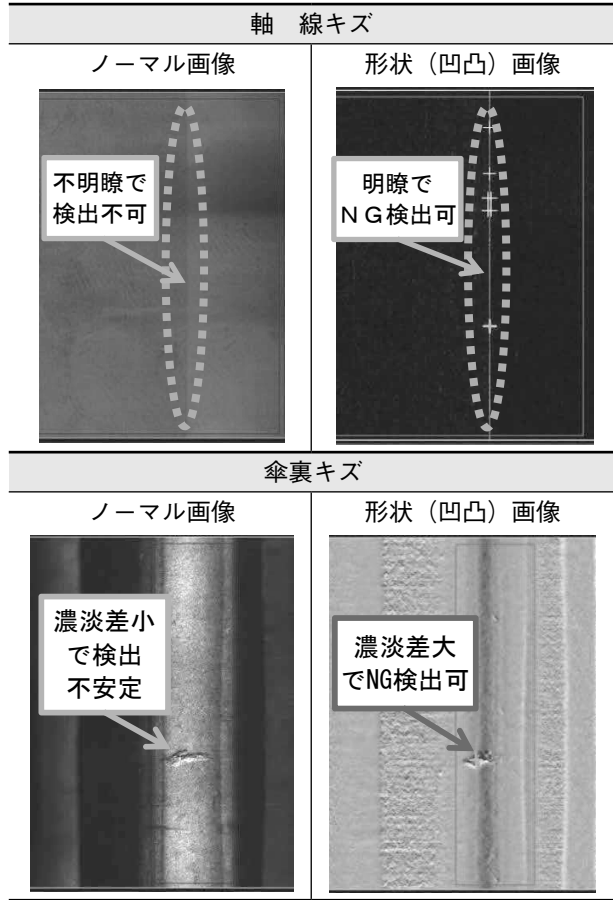
表5. 欠陥検出例（縦は円周方向，横は長手方向）.

形状画像による画像処理も併用判定させることで、安定して欠陥検出ができるようになった（表4, 表5）。

- ・ノーマル画像  
通常の画像で、色ムラと浅い欠陥の区別がしにくい。
- ・形状(凹凸)画像  
専用照明の発光パターンにより生じる凹凸の変化を抽出して生成された画像であり、色ムラに影響されにくく、浅い欠陥も検出しやすい。
